## ARTIKEL RISET

### **Prosedur Pemeriksaan Radiografi Os Femur Pada Kasus Fraktur Tertutup Di Instalasi Radiologi Rumah Sakit Siloam Sriwijaya Palembang Tahun 2025**

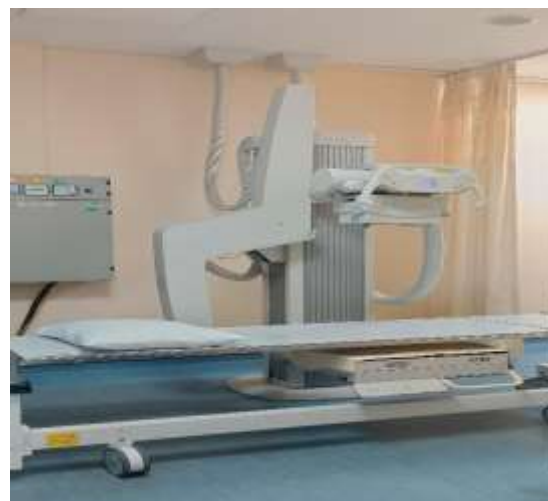
**Gambar 1 Pesawat Sinar -X**

- 1. Merk pesawat : Philips
- 2. Jenis pesawat : Pesawat sinar-X Radiografi umum
- 3. Tipe Tabung : SRO 33100 ROT 360
- 4. Kv max : 150
- 5. mAs max : 650
- 6. Tipe Unit : Essenta DR (989001087381)
- 7. No Seri Tabung : 277642

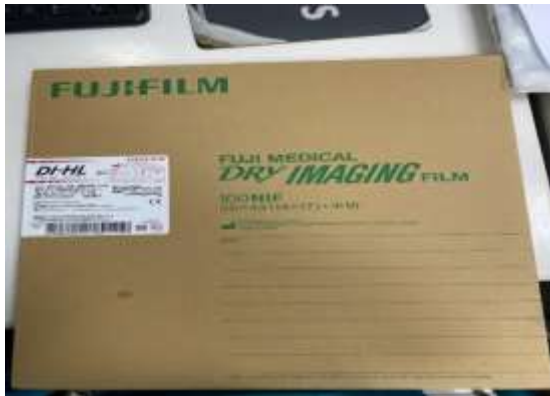
**Gambar 2 Film Merk Fuji film**

- 1. Merk film : Fuji film
- 2. Ukuran : 35 X 43 cm
